MAARSCHALKERWEERD-ORGEL / SINT-JAN OOSTERHOUT - deel II
ing. Kees Doornhein ©

HET MAARSCHALKERWEERD-ORGEL IN DE ST. JAN OOSTERHOUT

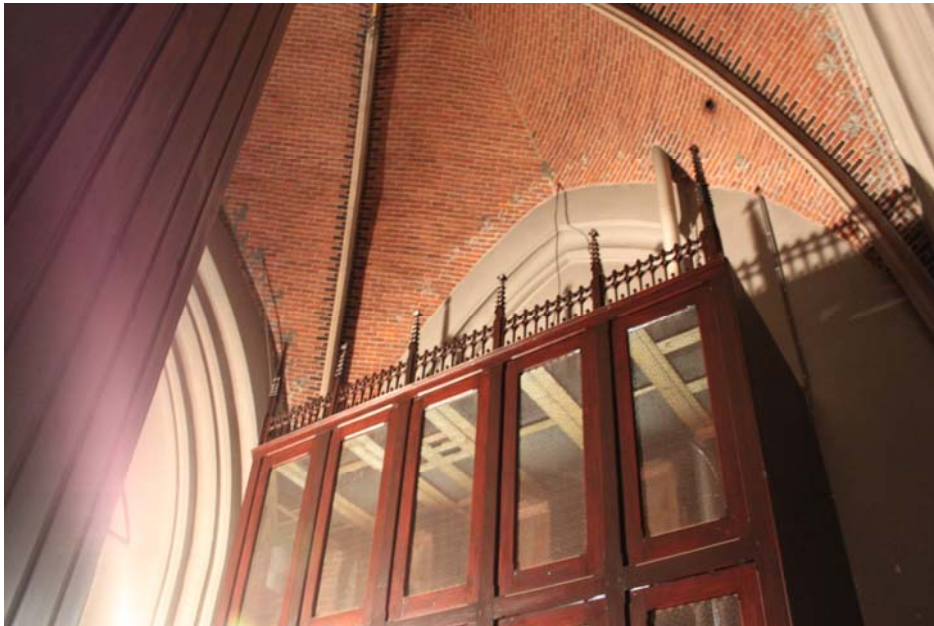
Los van het bovenstaande is er stof en gruisinval uit de toren in het pijpwerk van het hoofdwerk. De hoofdwerkkas is aan de bovenzijde namelijk open.

Bovenzijde hoofdwerkkas (foto Kees Doornhein)

- direct naast het kleine pijpwerk aan de binnenzijde van de kas, eenvoudig door plaatselijk de twee bestaande kasdeuren te openen en de platen neer te zetten en te laten steunen tegen de verstevigingen naast de deuren (foto binnenzijde hoofdwerkkas).
- bovenop de hoofdwerkkas voornamelijk boven het kleine pijpwerk (foto bovenzijde hoofdwerkkas).

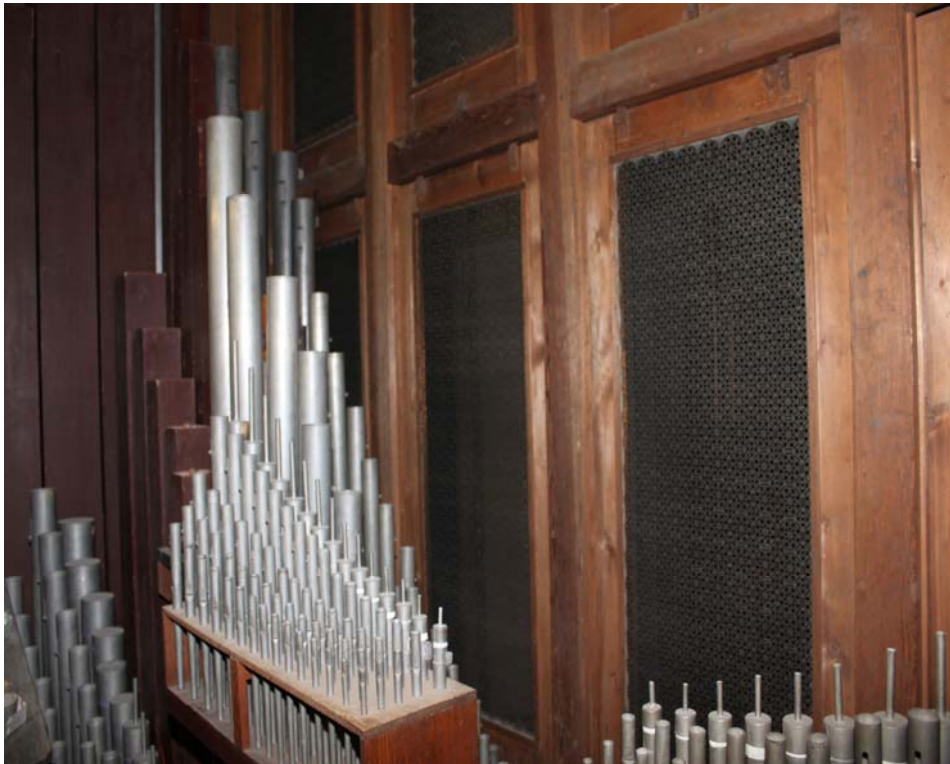
2. Uit het onderzoek van 2013 bleek een zeer hoog geluidsniveau bij de speeltafel wat duidelijk wordt verklaard door de opstelling hiervan in relatie met de orgelkasten (frontgeluid). Dit onderzoek was op verzoek van de hoofd-organist uitgebreid met extra registratie-varianten hetgeen de hoge niveaus bevestigd. *Daar blijkt bij te komen dat het hoog hier uitzonderlijk prominent aanwezig is.*

De intonatie van Maarschalkerweerd moest namelijk zeer boventoonrijk zijn door verlies van hoge tonen, veroorzaakt door de opstelling van de orgelkasten t.o.v. het kerkinterieur.

Binnenzijde hoofdwerkkas (foto Kees Doornhein)
